Vitráže v oknech kostela Povýšení sv. Kříže v Loukovci

Věc : Restaurátorský průzkum a návrh na restaurování 28 / 6 / 2012

místo: Kostel Povýšení sv. Kříže v Loukovci

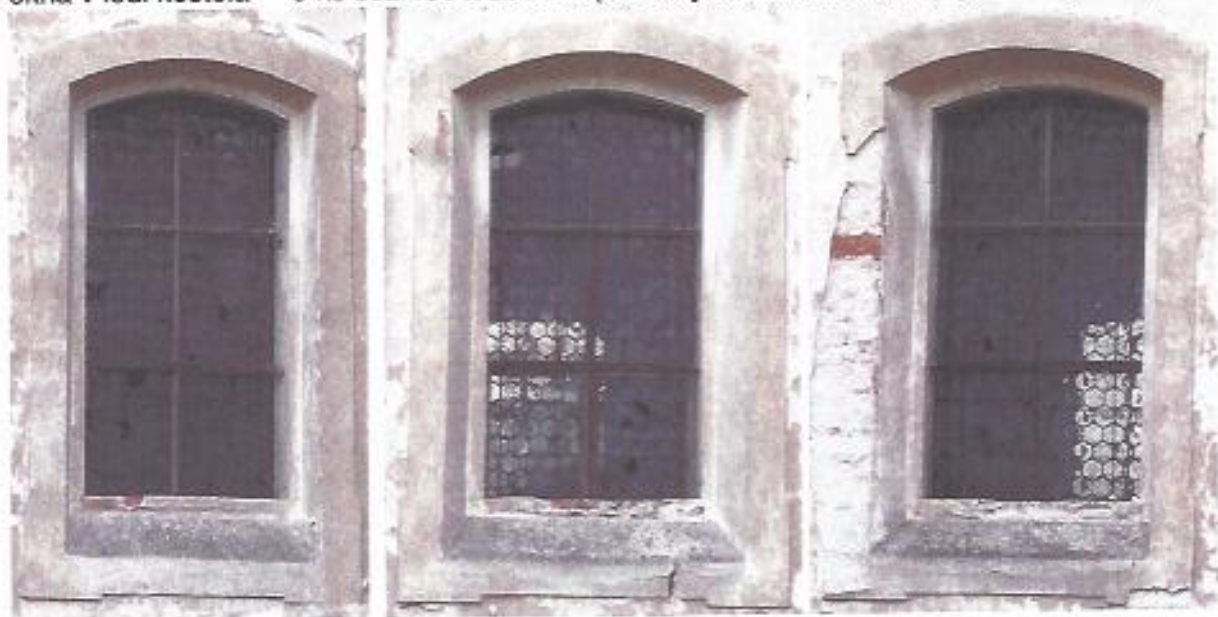
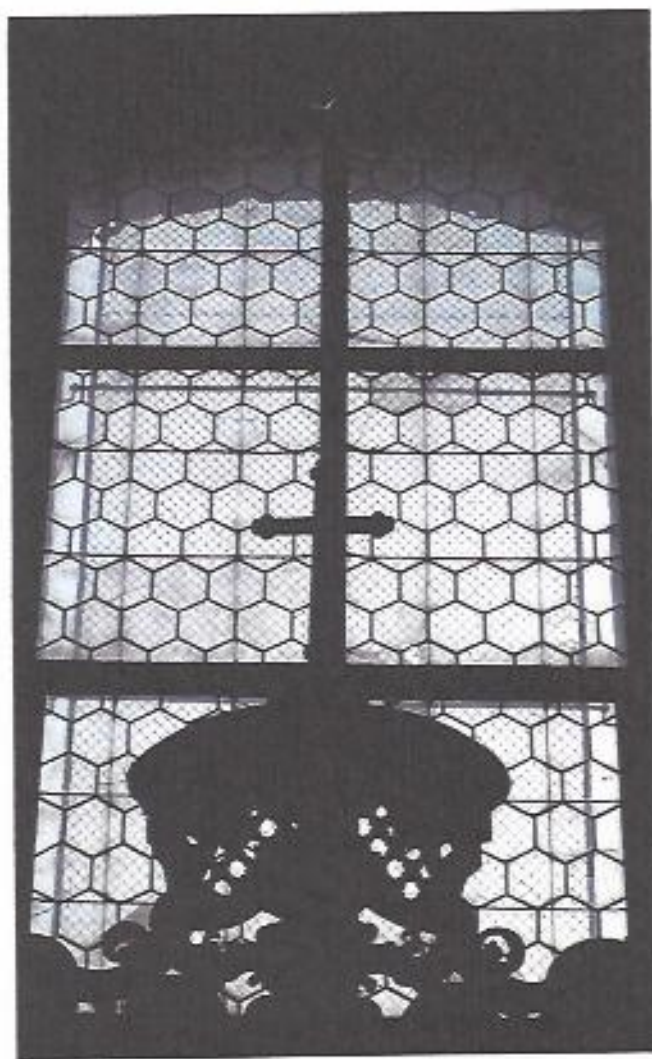
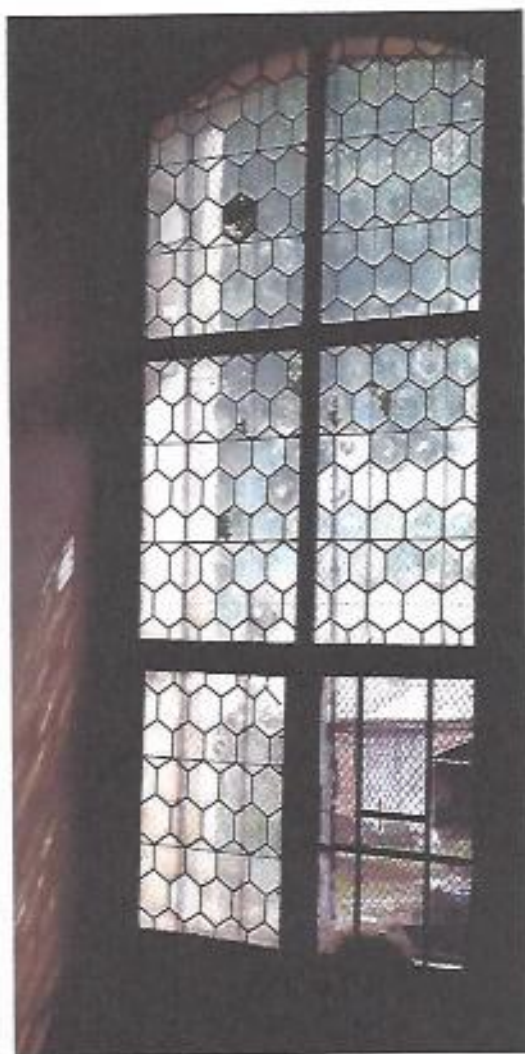
okna č. 1, 2, 3, 6 a 7

okna v lodi kostela 5 ks cca 150 x 280 cm (foukaný šestihran zakládáný do Pb profilu)

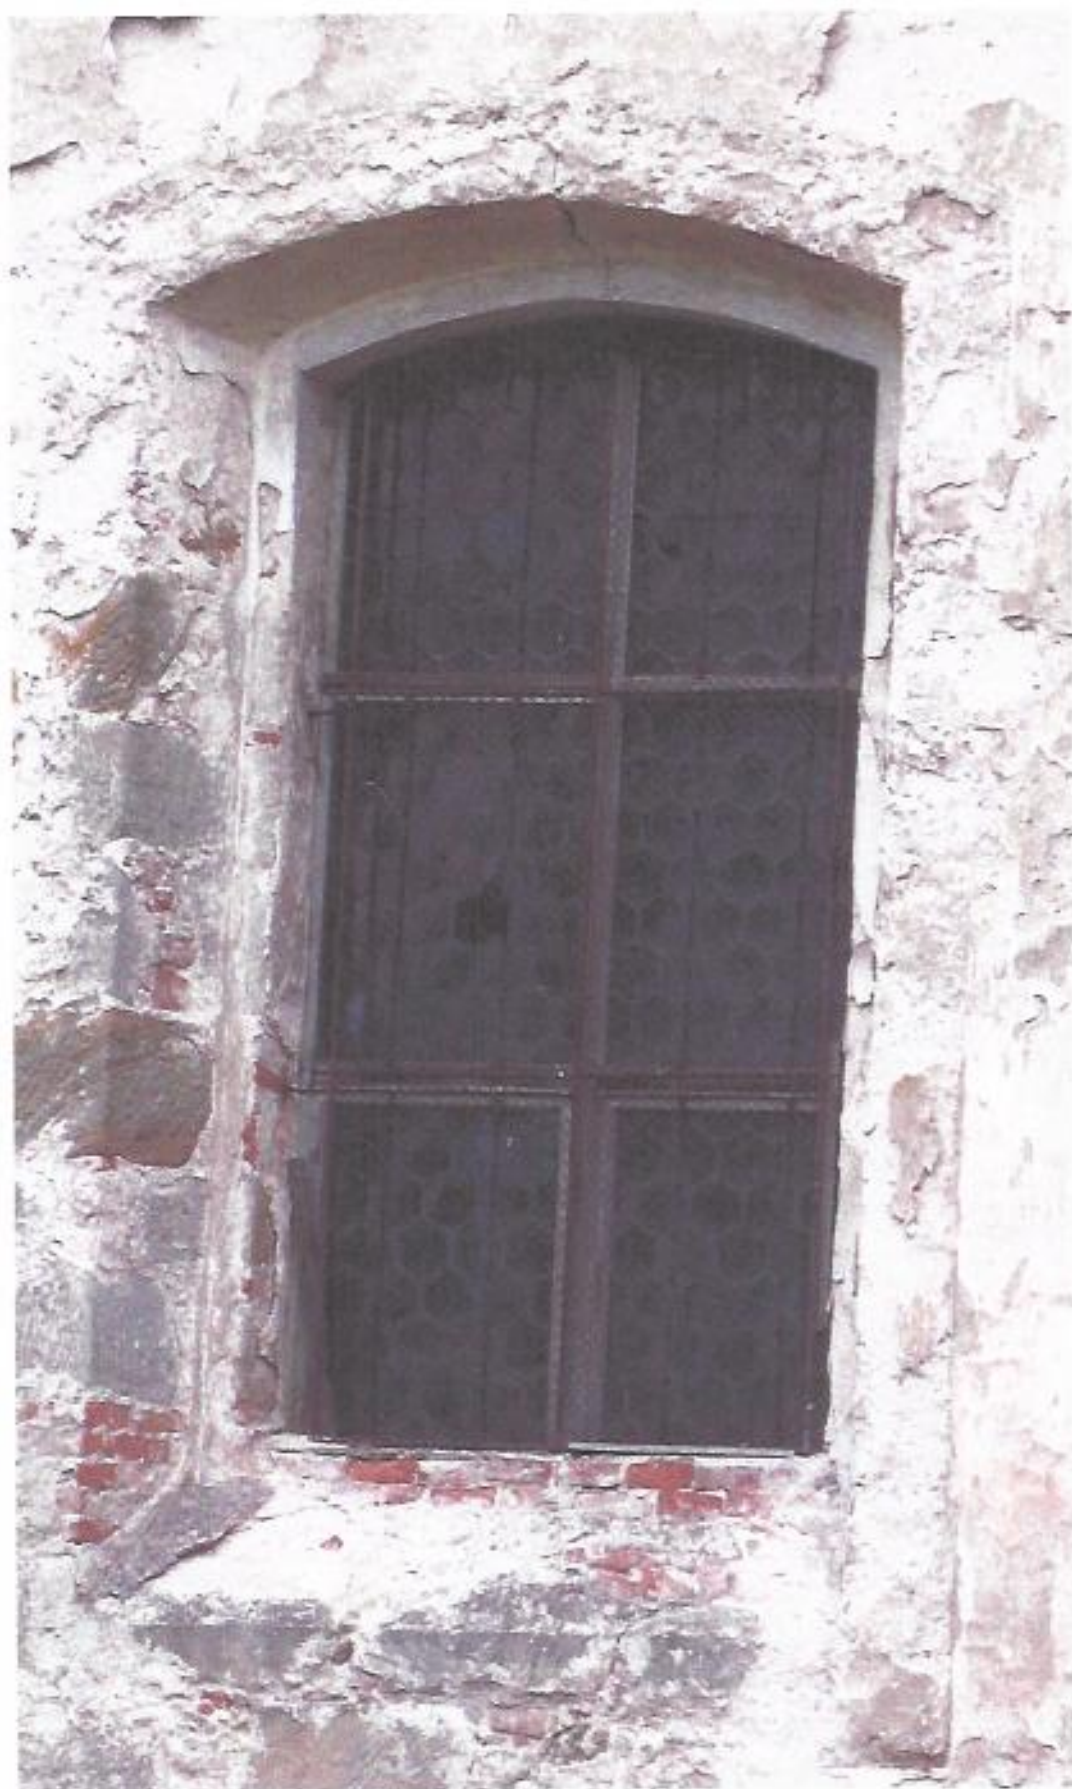
okno č. 4

okna v presbytáři 1 ks oca 150 x 280 cm (foukaný šestihran zakládáný do Pb profilu)

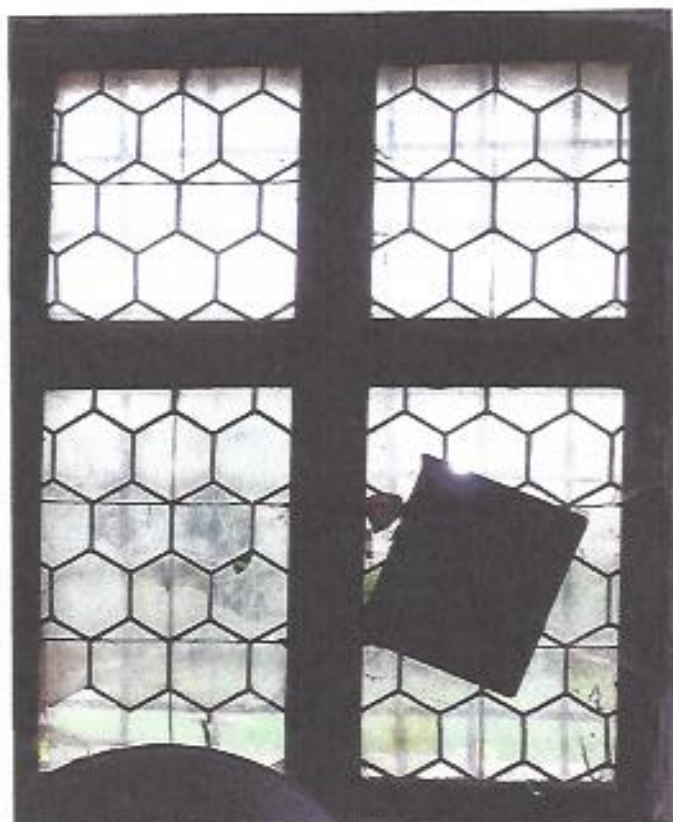
okno č. I.

okno v zákristii

1 ks cca 120 x 160 cm (foukaný šestihran zakládáný do Pb profilu)

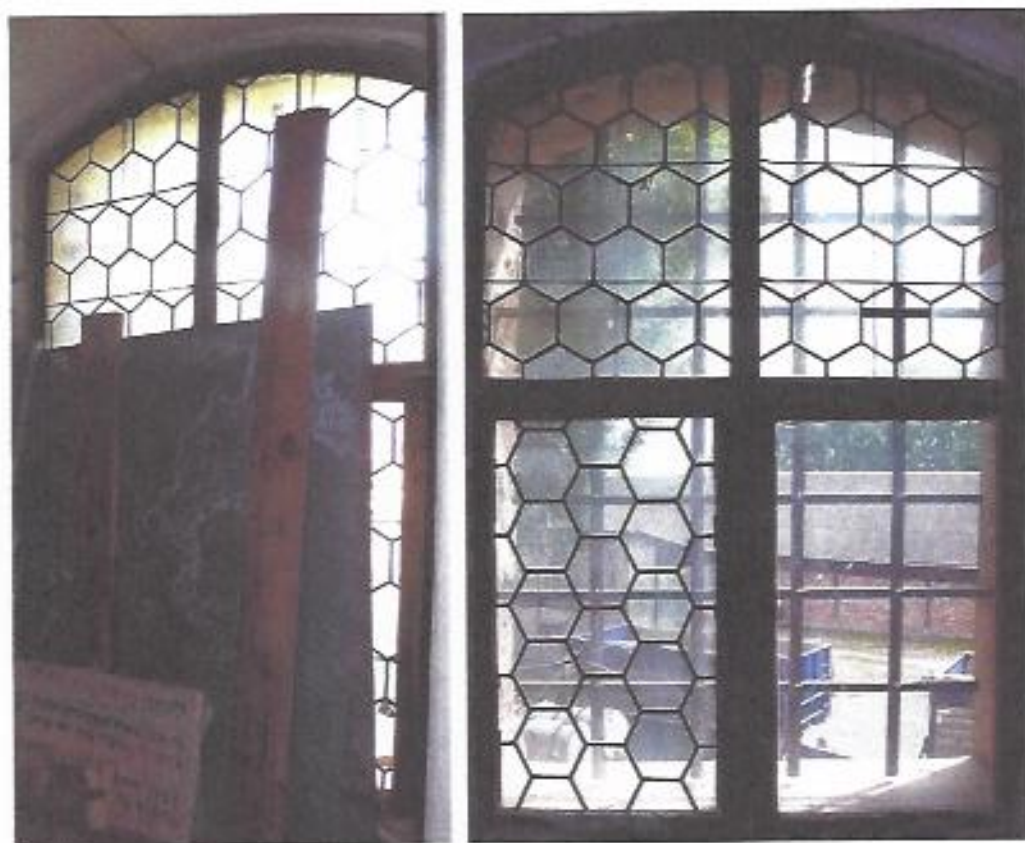
okna č. II. a III.

okna na oratoři

2 ks cca 120 x 160 cm (foukaný šestihran zakládáný do Pb profilu)

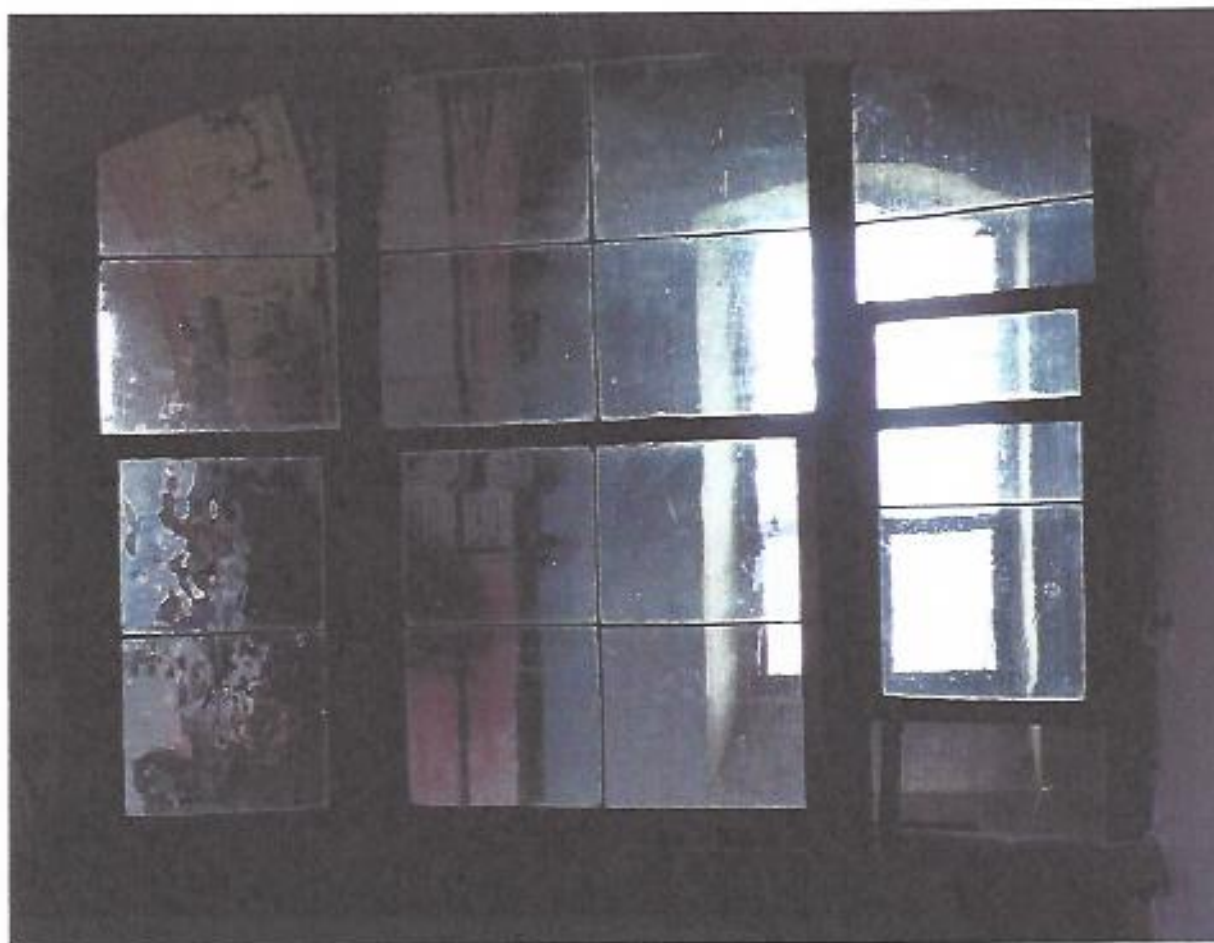
Prosklení oratoře

prosklení oratoře 1 ks cca 200 x 170 cm (foukané sklo - obdélníkové tabulky v Pb profilu)

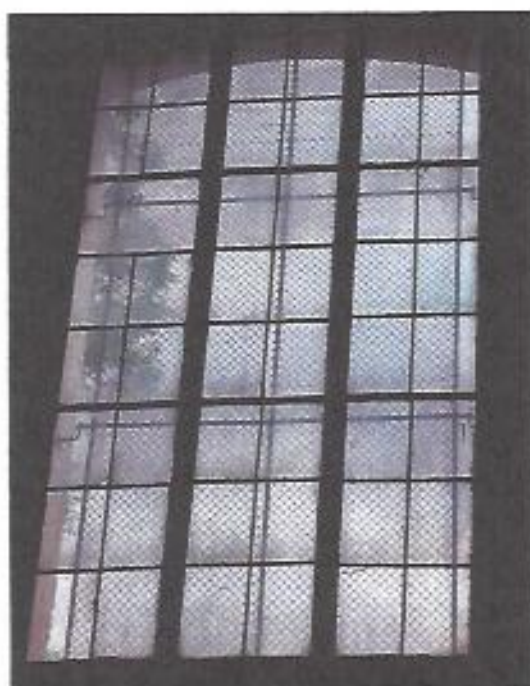
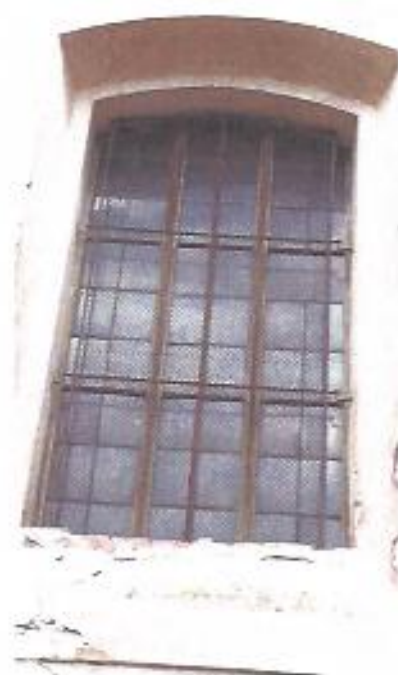
okno č. 5
okno v lodi

1 ks cca 150 x 280 cm (foukané sklo - obdélníkové tabulky v Pb profilu)

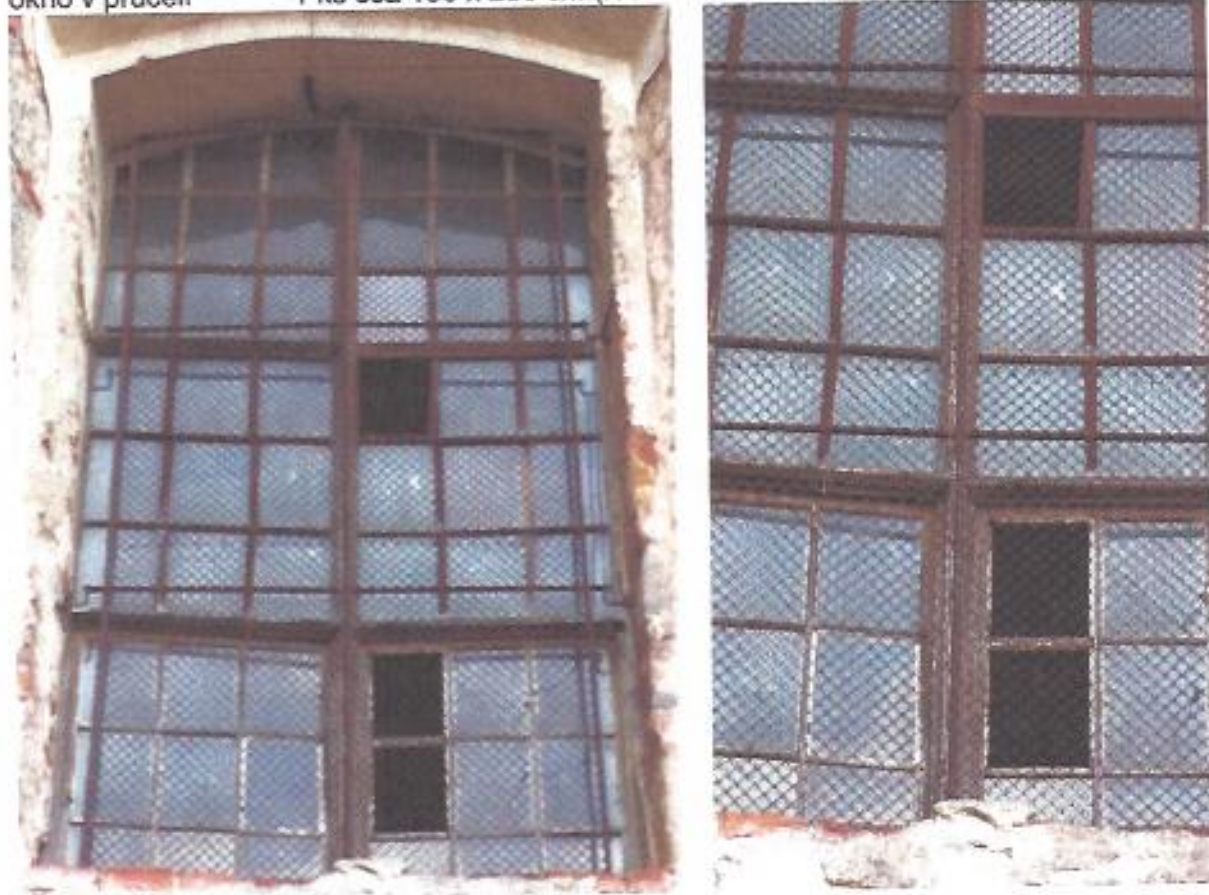
okno č. 8

okno v průčelí 1 ks cca 150 x 280 cm (foukané sklo - dělené dřevěnými příčkami)

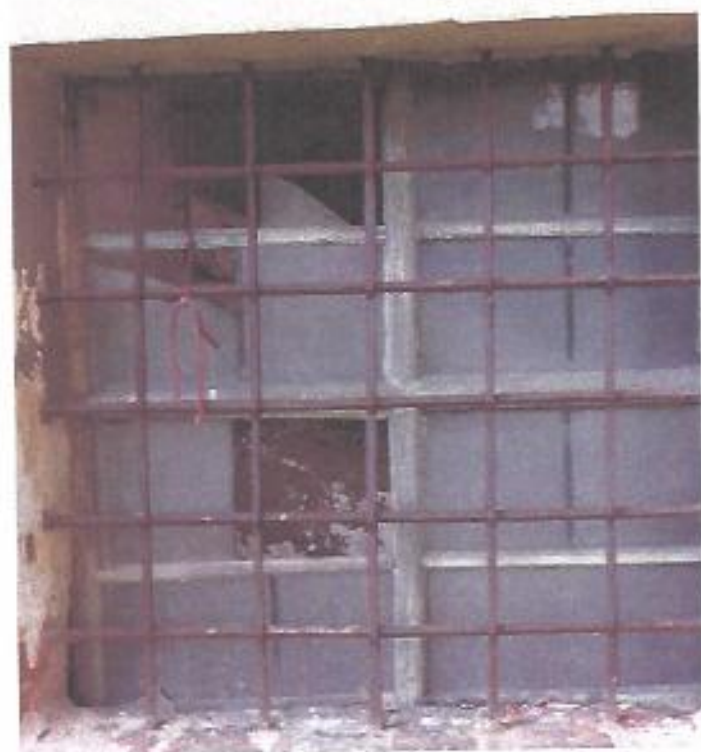
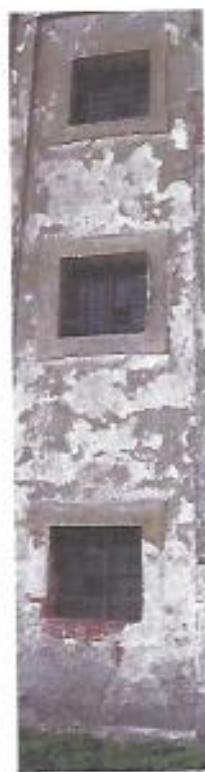
okna č. A, B, C, D, E a F

okna ve schodištích 6 ks cca 110 x 110 cm (foukané sklo - dřevěné příčky a Pb profil)

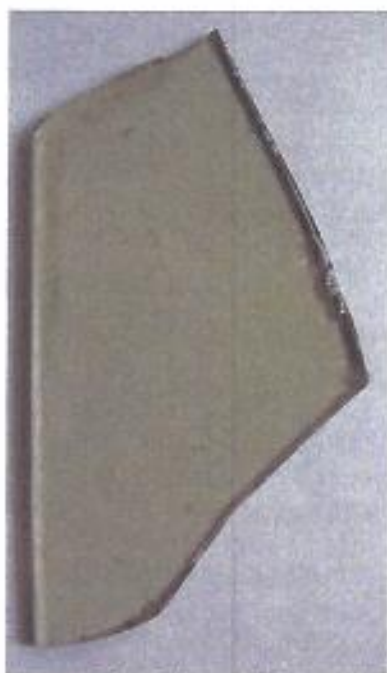
fragment původního ručně foukaného šestihranu

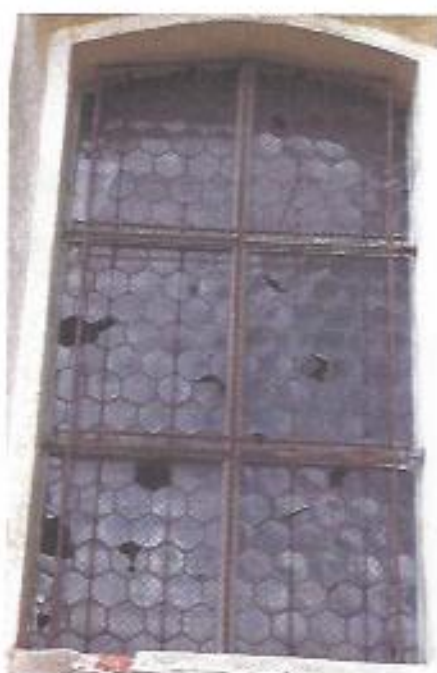
nevhodné řešení vnější ochranné sítě

V souvislosti s kompletním restaurováním vitraží je nutné také řešit problém dřevěných rámu a také kultivovaně vyřešit vnější ochranné sítě.
